Software Update (ATX3/AURES)

In dieser Anleitung wird beschrieben, wie Sie das Update auf Ihr ATX/AURES aufspielen können. Lesen Sie sich zunächst die komplette Anleitung durch, bevor Sie den Update-Vorgang durchführen. Der Update-Vorgang besteht aus drei Schritten und benötigt insgesamt ca. 2 Stunden.

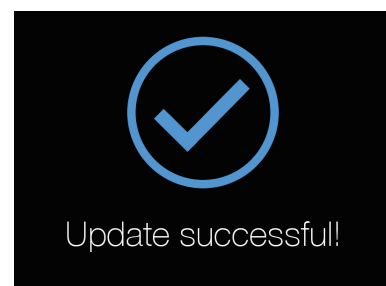
Sobald das Kawai Logo im Display erscheint, drücken Sie die Tasten **C**, **A**, **H** und **C** in der obersten Oktave und halten diese gedrückt (siehe nebenstehende Abbildung).

Wenn im Display die Software Update Anzeigeseite erscheint, können Sie die Tasten loslassen.

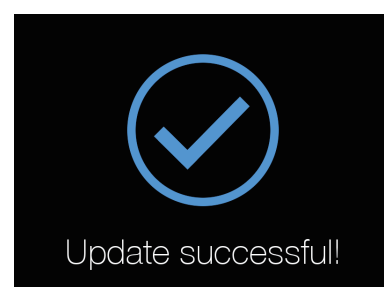
Sobald das Kawai Logo im Display erscheint, drücken Sie die Tasten **C, A, H** und **C** in der obersten Oktave und halten diese gedrückt (siehe nebenstehende Abbildung).

Wenn im Display die Software Update Anzeigeseite erscheint, können Sie die Tasten loslassen.
